**אמצעי הגנה  
לחוף המערבי של בריכה 5  
לאזור עין בוקק  
סלולות הגנה, יציבות, כוחות עילוי וחומרי בניה**

**דו"ח גיאוטכני**

תורגם ממסמך של: ד"ר ישראל קיסר  
**32-2011-18R**  
**מ - 02.01.14**

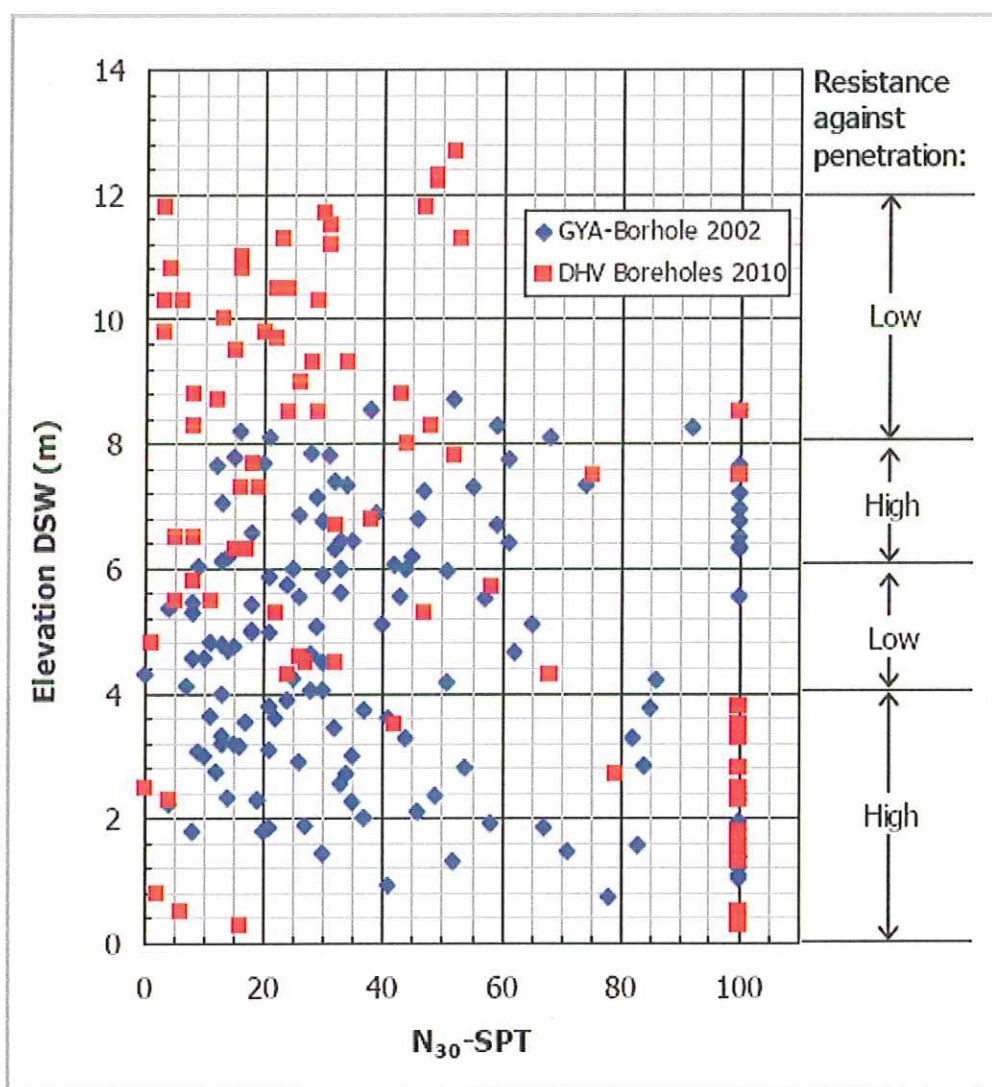
תרשים 2 : מבחני SPT שבוצעו בשכבות מלח של ברימה 5

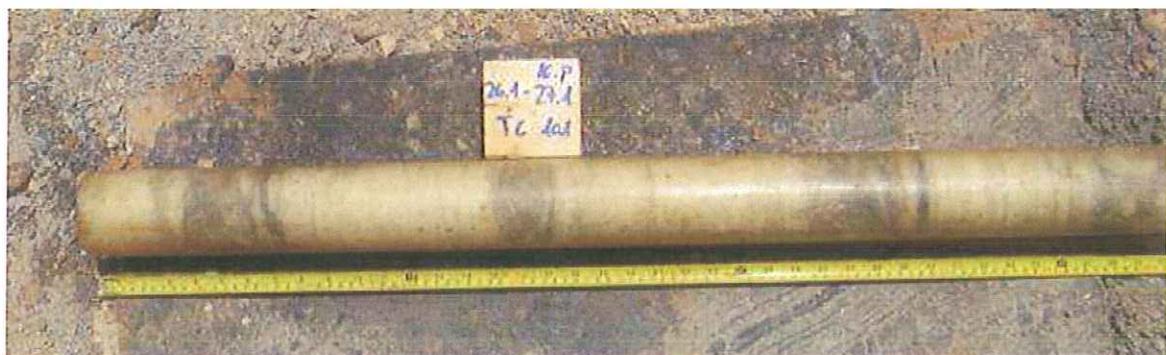
תמונה 1: גלעין מלח מקידוח BH16, עומק 27.1 – 26.1 מ'

שכבה	עובי	תיאור
גרגולריות	25-35 מ'	צורות נחל עם חול חרסיתי דק עד גס (SC) או חול עם חרסית (-SC-SP או SW-SC), לעיתים עם חלוקים. כן נמצאות שכבות דקות של CaCO <sub>3</sub> (עובי 0.5 עד 1.5 מ' , חרסית רזה בצעע צהבהב עד אפרפר, עם מעט חול)
מלח		לפי קידוחים EB1, EB2, BH16, BH17.2, BH18.1 נמצאות בעומק עד 25 מ' – ראה תמונות 1 ו-2. שכבות מלח אלה נמצאו בכל הקידוחים הנ"ל.

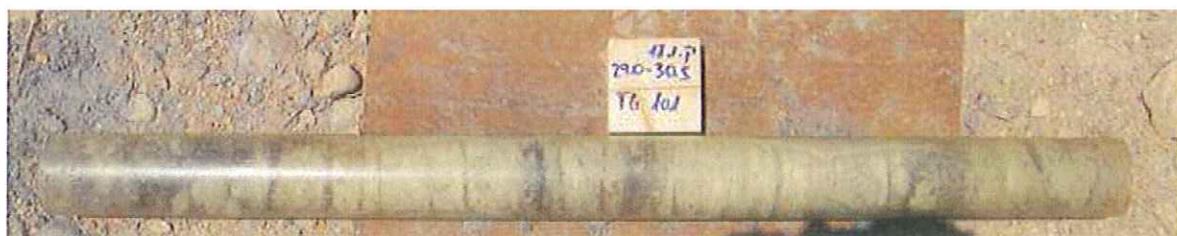
תמונה 2: גלעין מלח מקידוח BH18.1, עומק 29 – 29.5 מ'

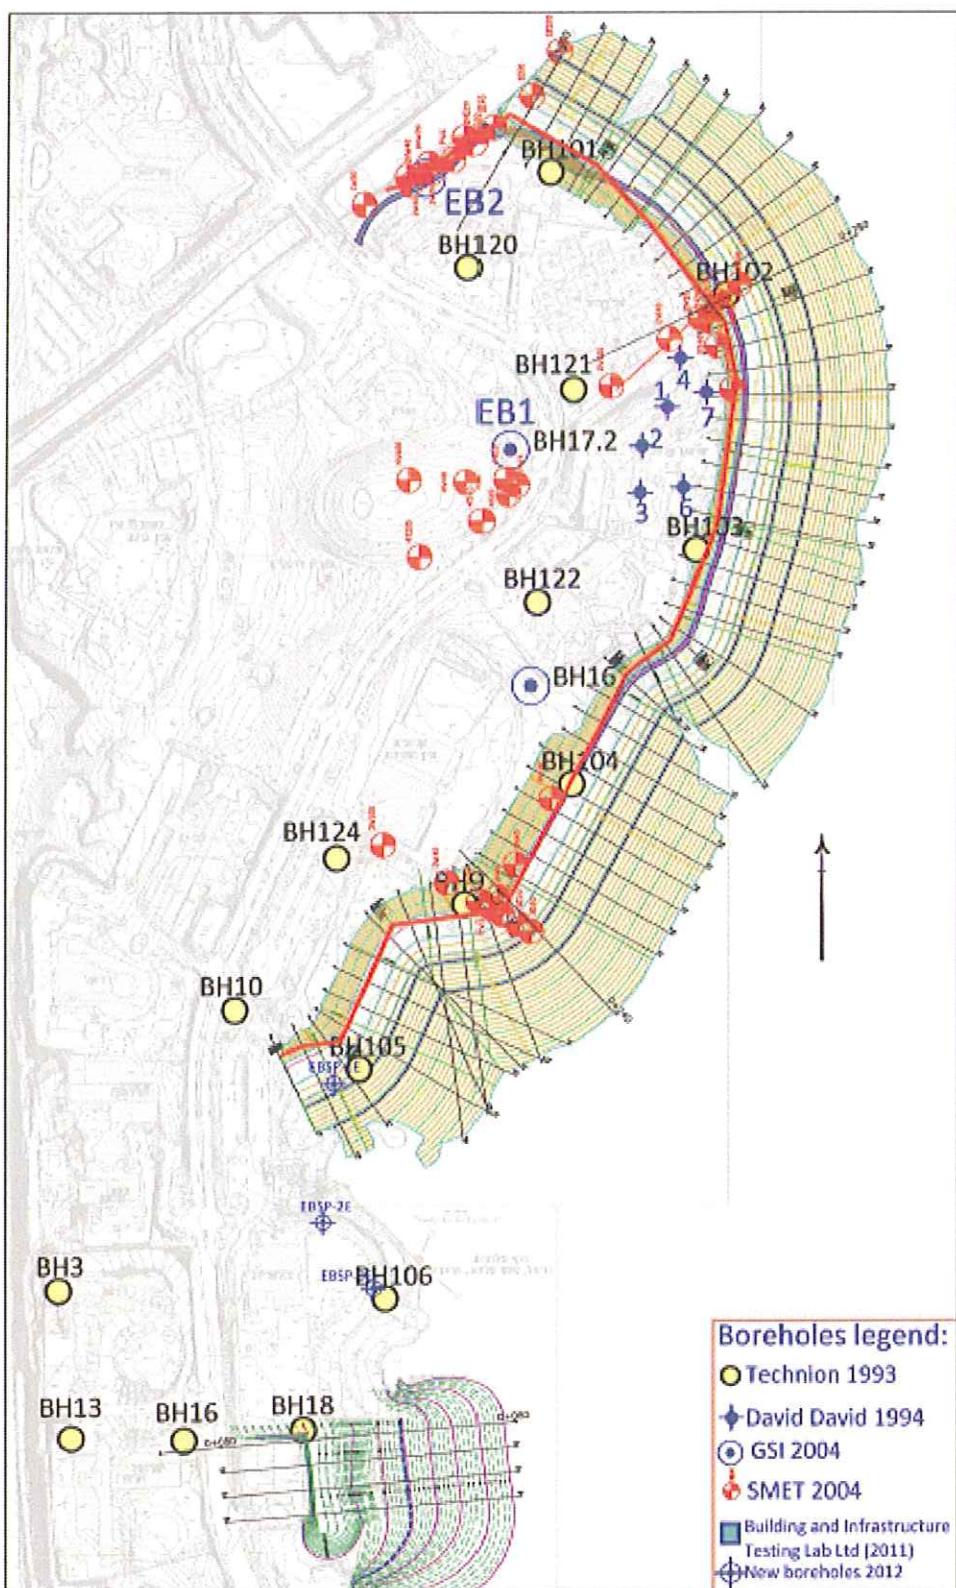
תרשים 3: מיקום הקידוחים הקיימים

סיכום הלוגים והמצאים מקייחים אלה מוצג בדוחות של WBI (2008) ו- GEOTECH (2011). מיקום הקייחים מוצג בתרשים 3.

קייחי SMET נקדחו ב-3 אטרים לאורך הסוללה המערבית של בריכה 5 (ראה תרשימים 3):

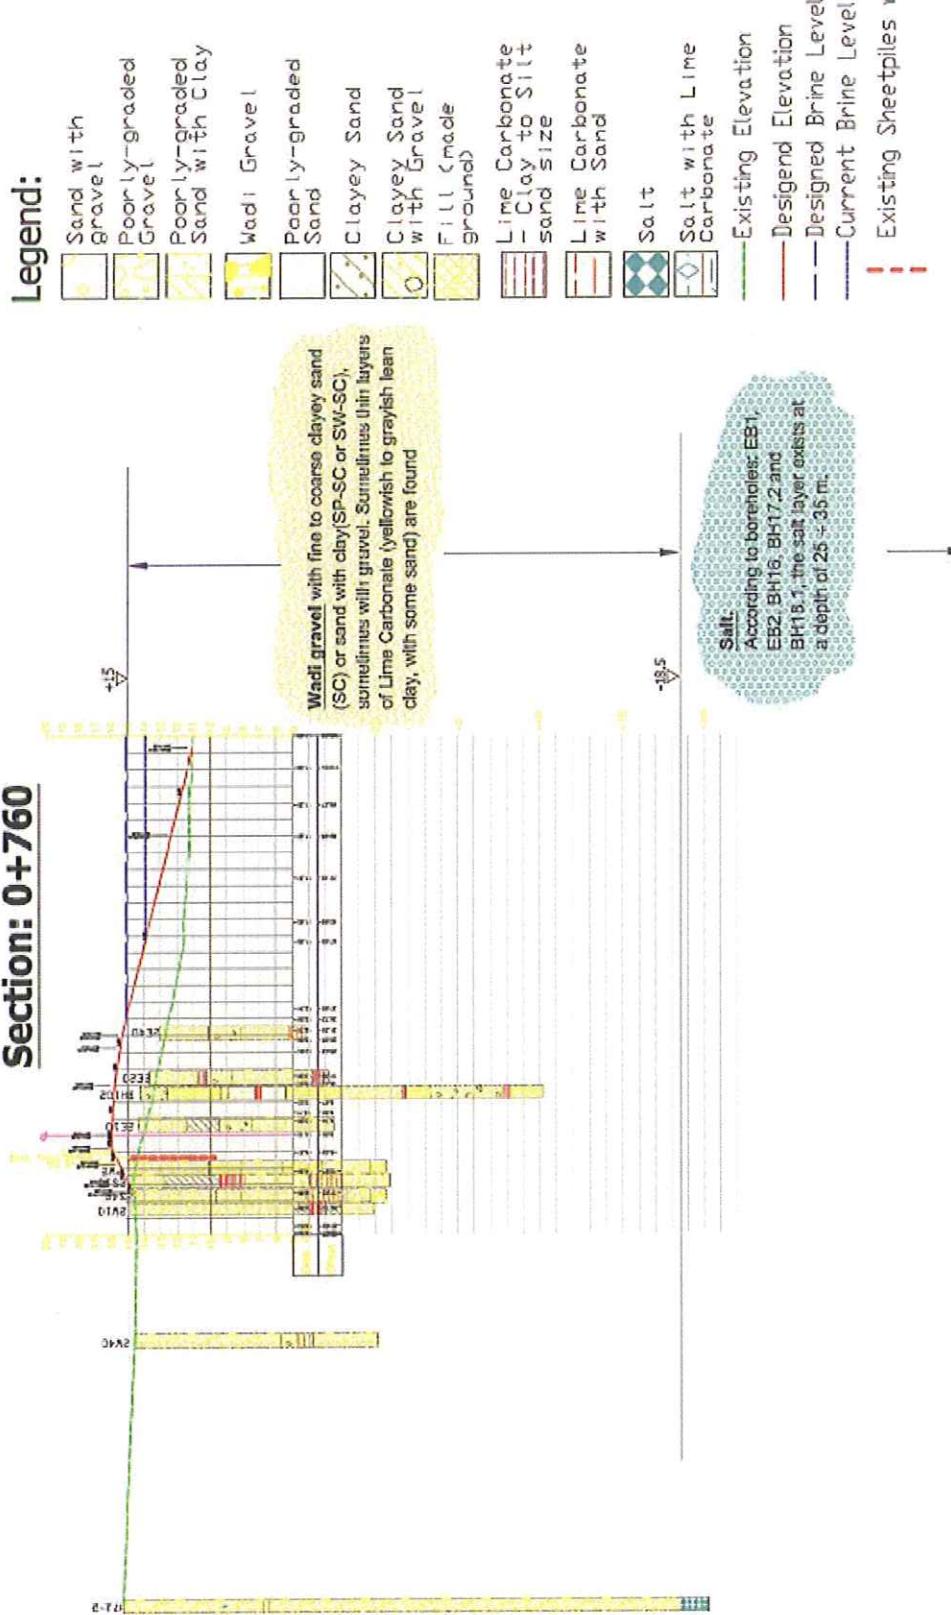
תרשים 5: אזור המלונות אטרי (2), עין בוקק – פרופיל קרקע לאוֹרֶד מַקְטָעָה

- ? תרשים 4 : פרופיל קרקע לאורך מקטע 0+240, המיצג את החוף הציבורי (אתר 3).
- ? תרשים 5 : פרופיל קרקע לאורך מקטע 0+760, המיצג את אזור המלונות (אתר 2).
- ? תרשים 6 : פרופיל קרקע לאורך מקטע 0+000, המיצג אזור המלונות לאורך נחל בוקק (אתר 1).
- ? תרשים 7 : מלון ישוטל. פרופיל קרקע לאורך מקטע 0+080.
- ? תרשים 8 : פרופיל קרקע לאורך הסוללה, בכיוון דרום-צפון.

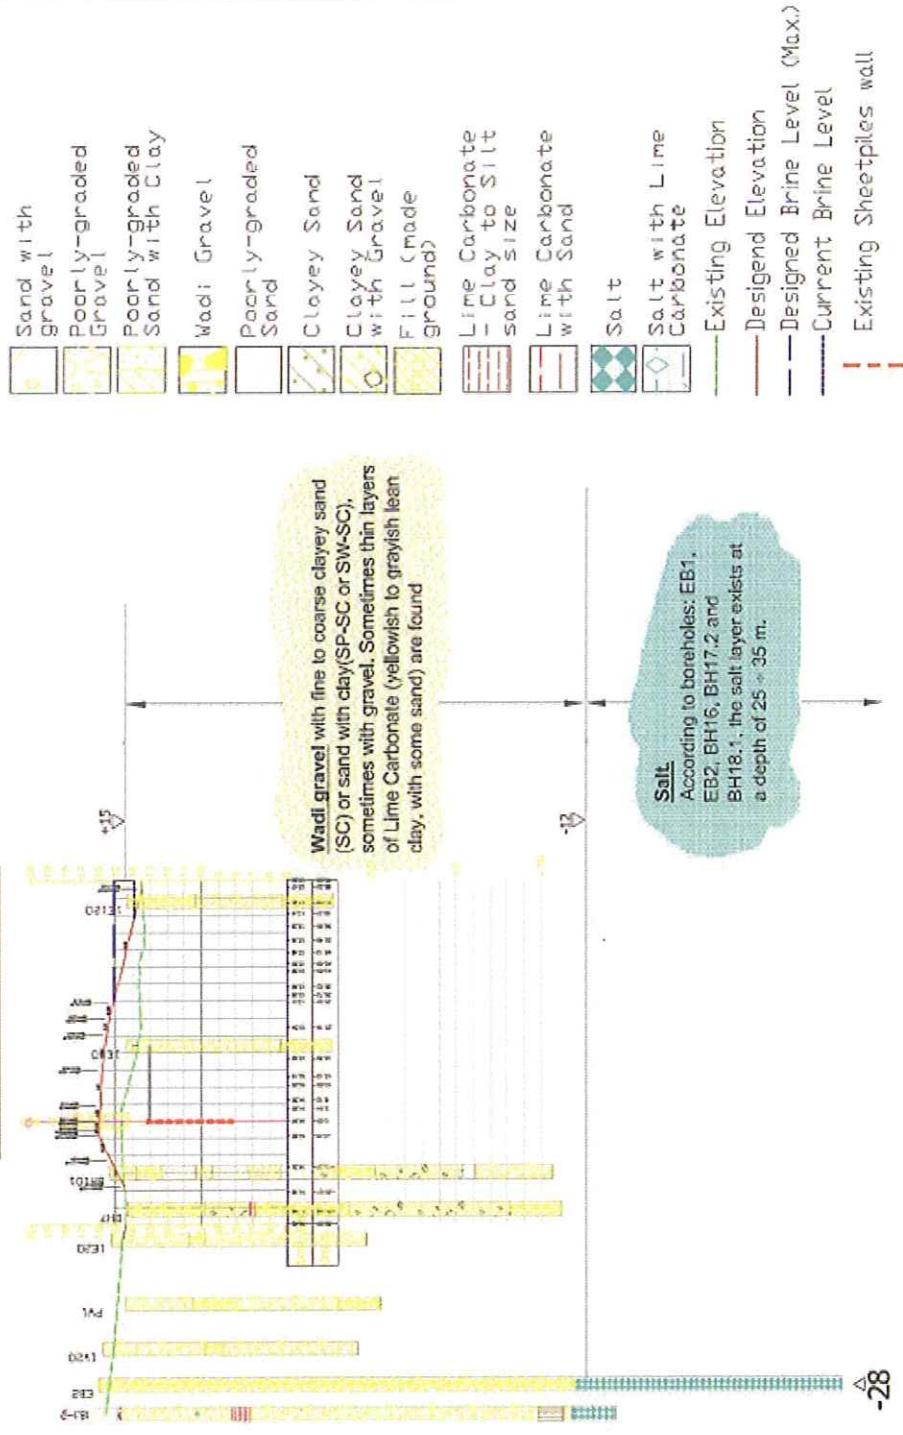
**תרשים 6: אזור המלונות לאורך נחל בוק (אטר 1) – פרויקט קרקע לאורך מקטש**

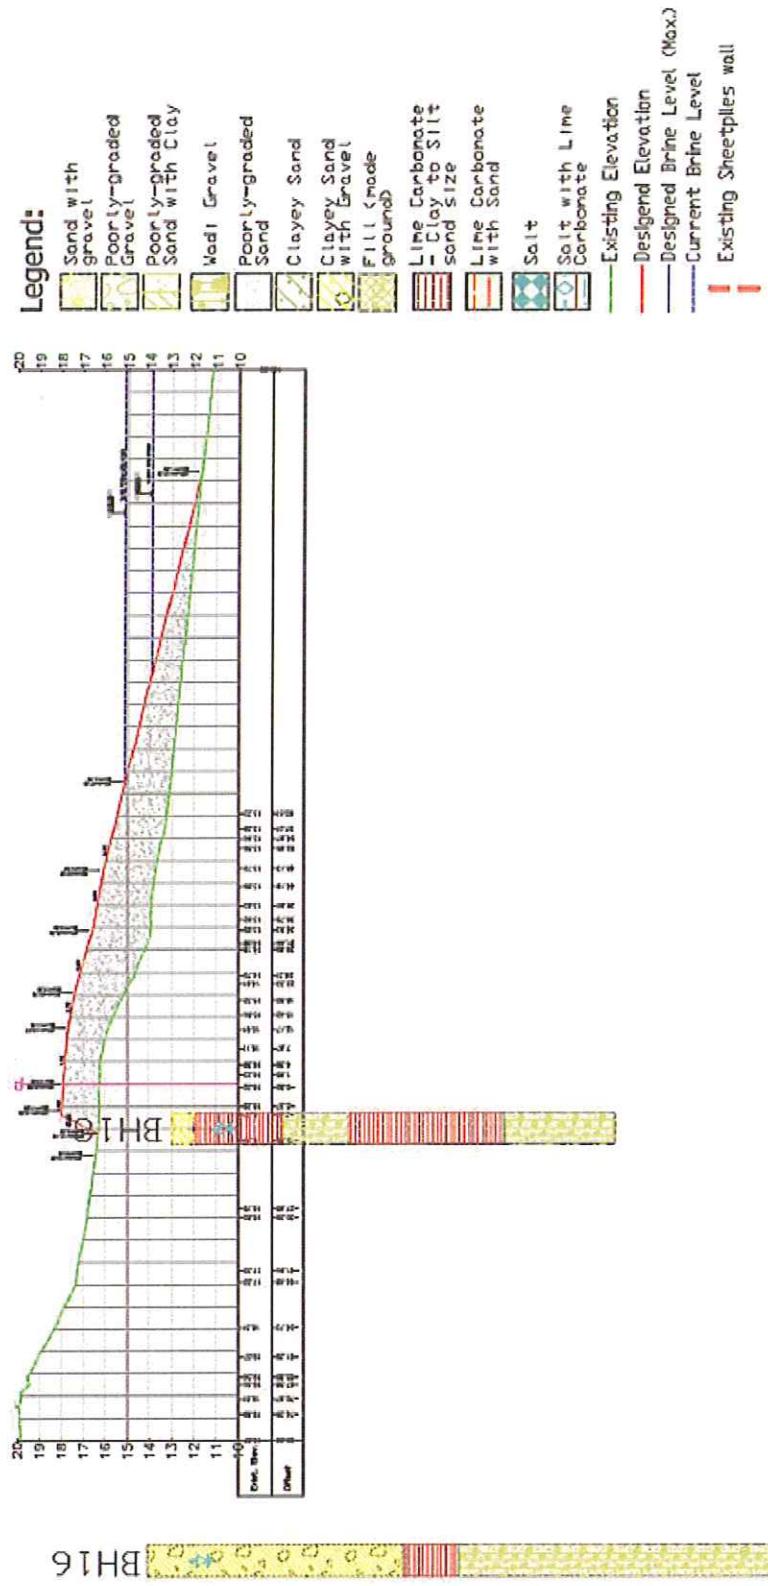
תרשים 7: מלון ישרוטל – PROFILE קרקע לאורץ מקטע 0+080

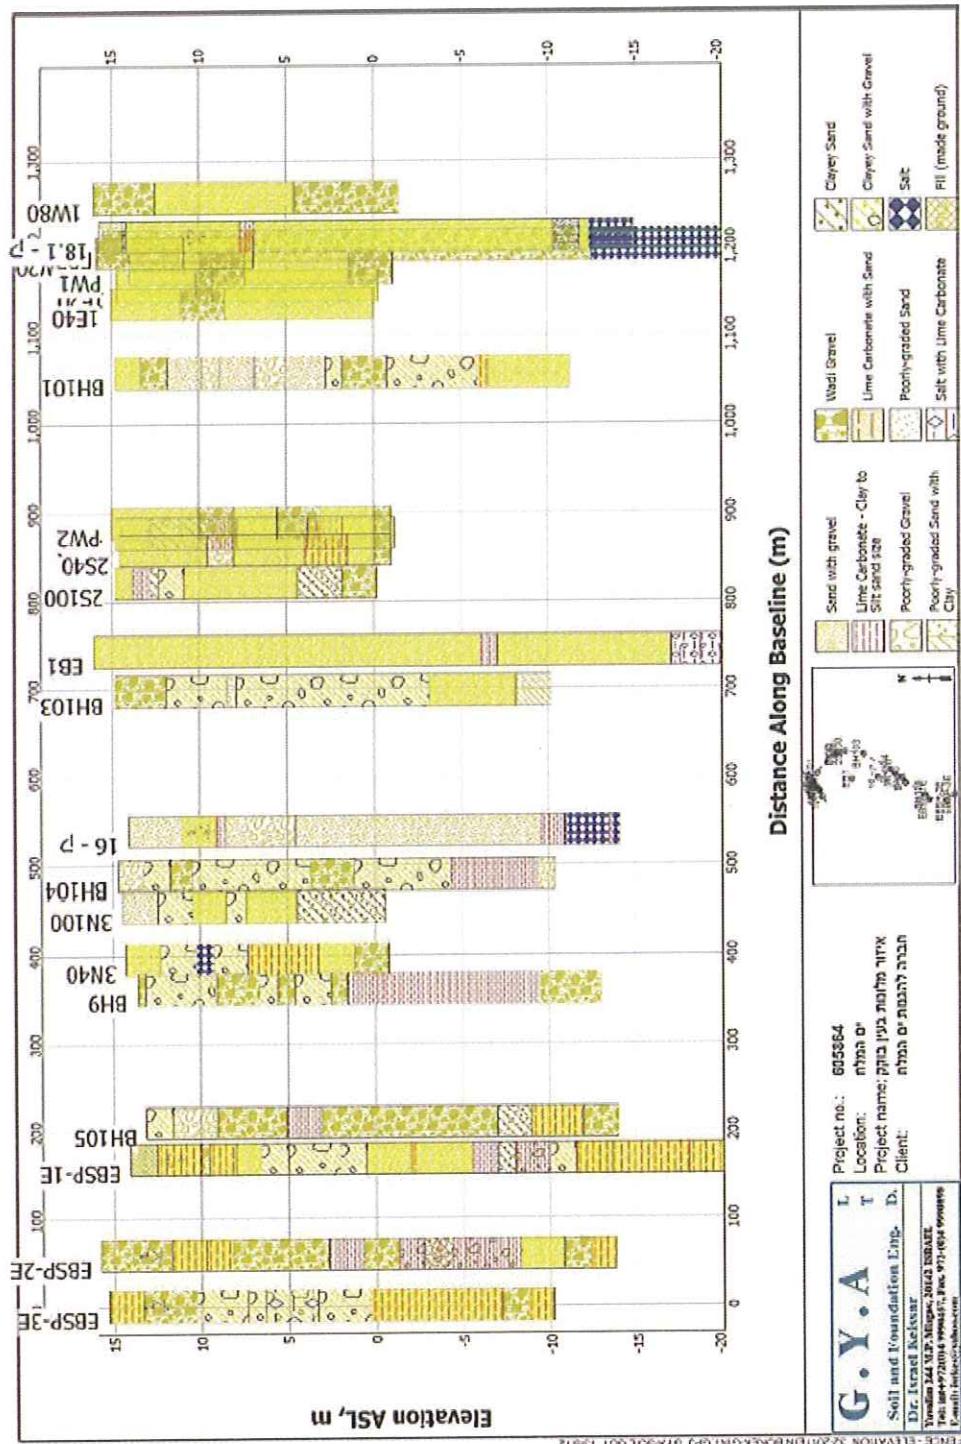
תרשים 8: ע"ז בולק – גתוכיל קרכע לארוך הסוללה של ברכיה 5, כיוון דרום-צפון

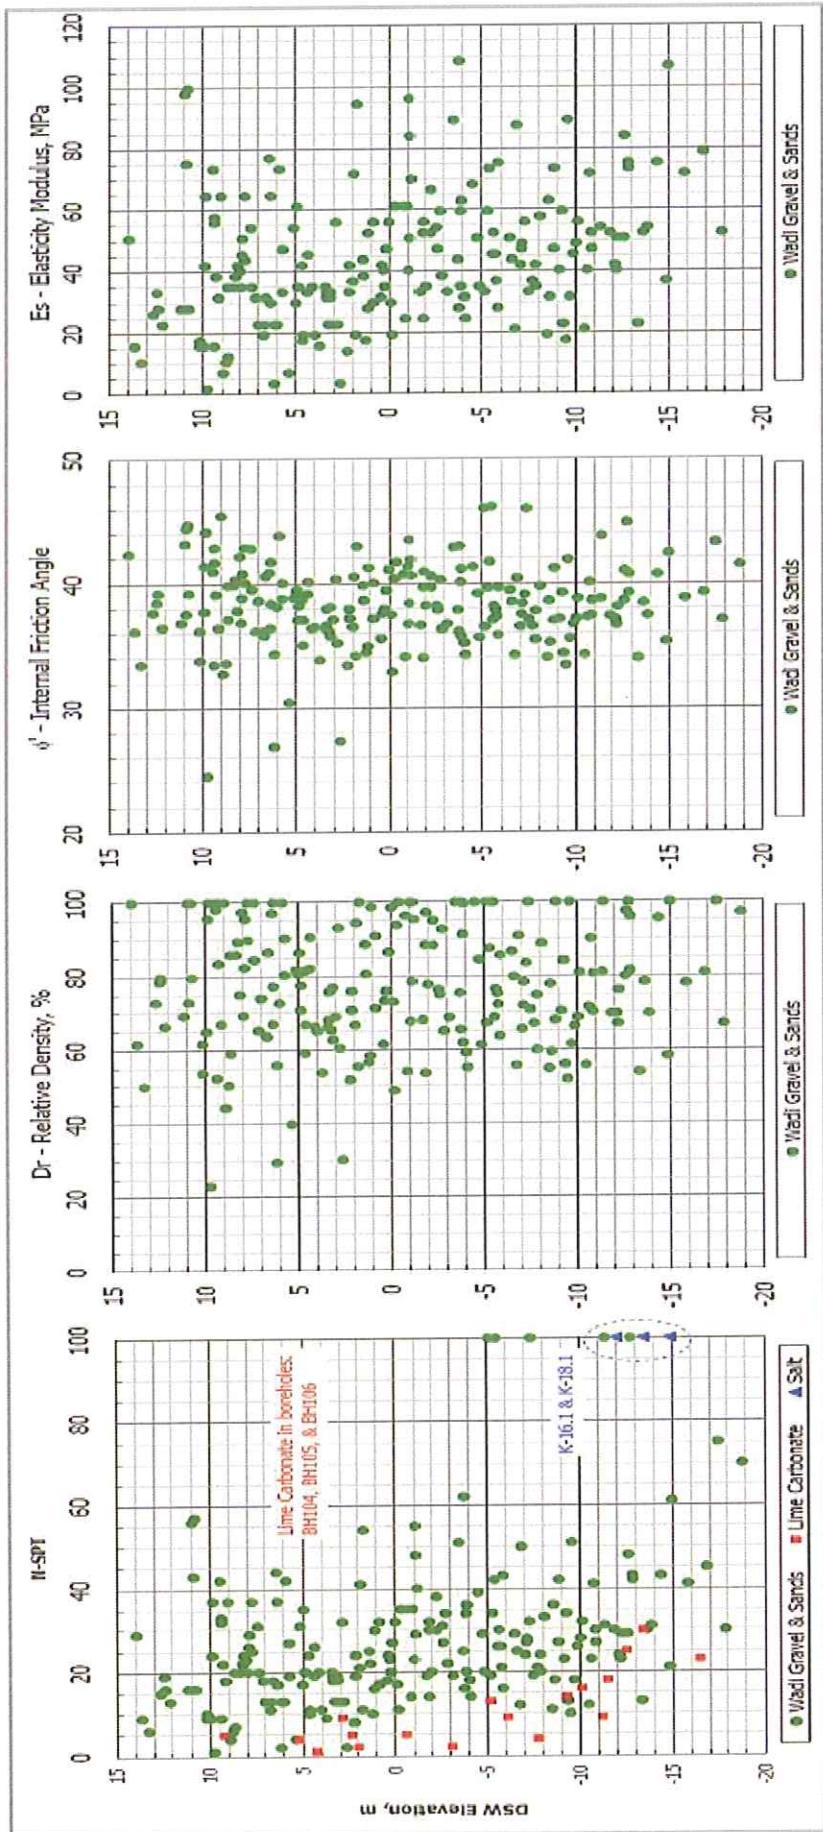
## SPT תרשيم 6: עין בוקע – סיכום וניתוח מבתgi

סיכום תוצאות ה-SPT מוצג בתרשים 9. התוצאות חולקו ל-3 קטגוריות לפי סוג הקרקע:  
(א) שכבות גרגולריות, היכולות צוררות נחל וחולות; (ב) CaCO<sub>3</sub>; (ג) מלחת.

תוצאות ה-SPT שבוצעו בשכבות גרגולריות נותחו לפי מתאימים שהוצעו ע"י Stroud (1989). שיטת Stroud פותחה עבור קרקעות חוליות, כך שיש להשתמש במתאימים המוצגים בתרשים 9 בזיהירות הדרישה.

כפי שניתן לראות מתרשים 9, השכבות הגרגולריות מראות ערכי צפיפות סגולית (DR) וזווית חיכוך פנימית ( $\phi$ ) גבוהים.

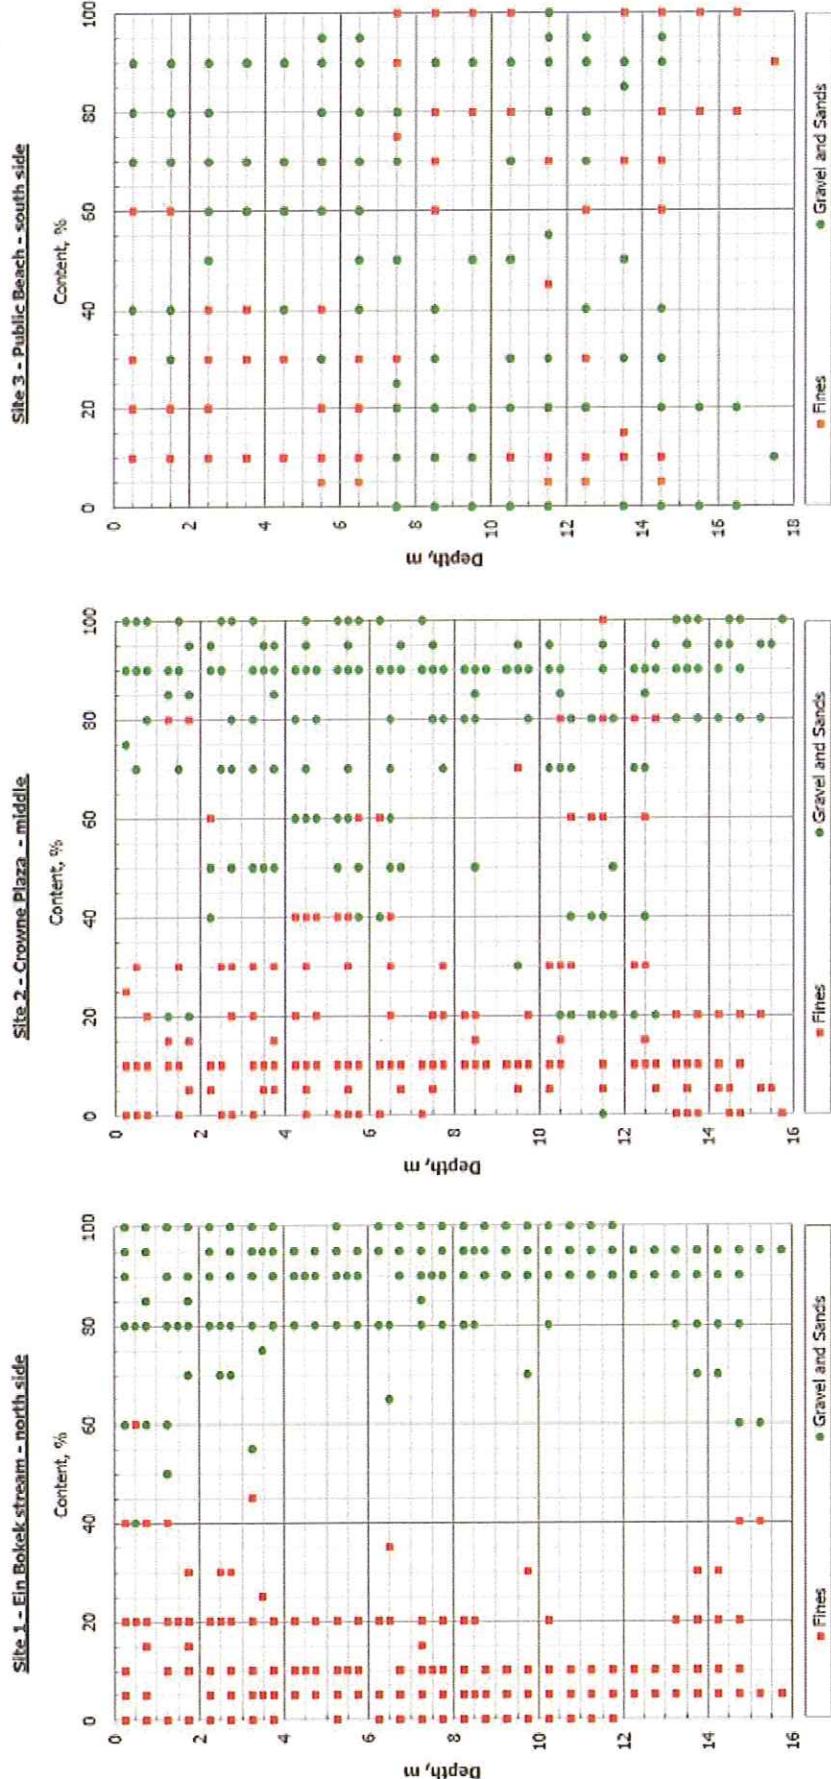
תרשיט 10: איזון בזקק – התפלגות גרארים לפי גודל בקידוחי SMET

תרשים 10 מציג את תוצאות האנליזה המכנית. התוצאות בתרשים זה ובתרשים 9 מראות שבסימון לאזור המלונות (أتרים 1-2) לאורך הסוללה, פרופיל הקרקע עד לעומק 25 מ' בקירוב מורכב בעיקר משכבות גרגולריות בעומק של 5 עד 25%.

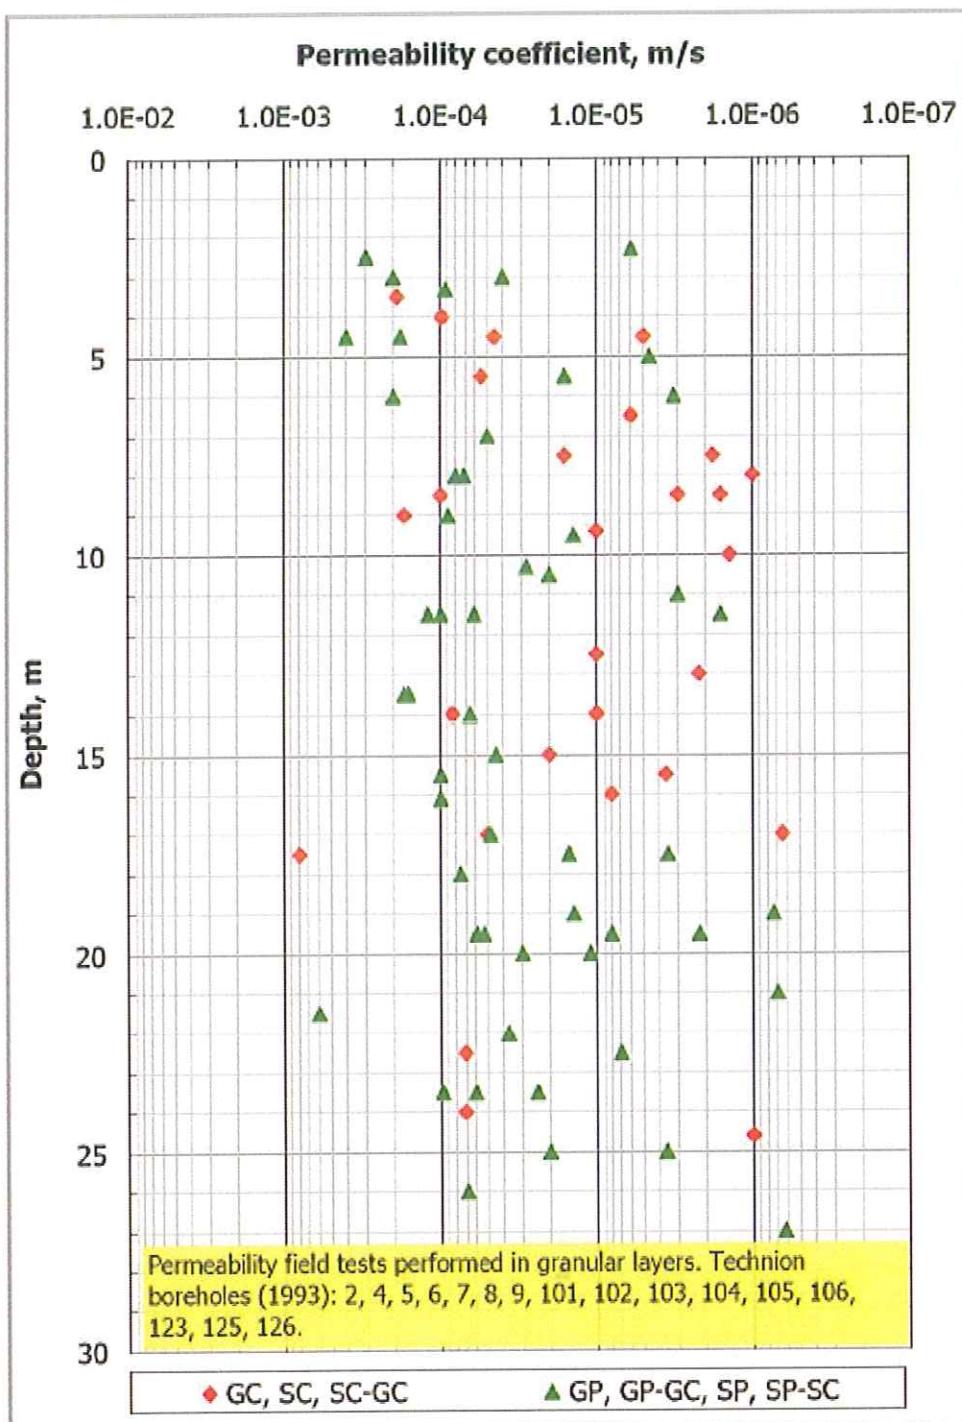
תרשים 11: עין בוקק – תוצאות מבחני חזרות בשדה

5 עקומת של חדיות ביחס לעומק מוצגת בתרשים 11; חדיות השכבות הגרגולריות נעה בין  $10^{-3}$  ל-  $10^{-6}$  מ/שניה. החדיות יורדת ככל שתכולת הדקים עולה.

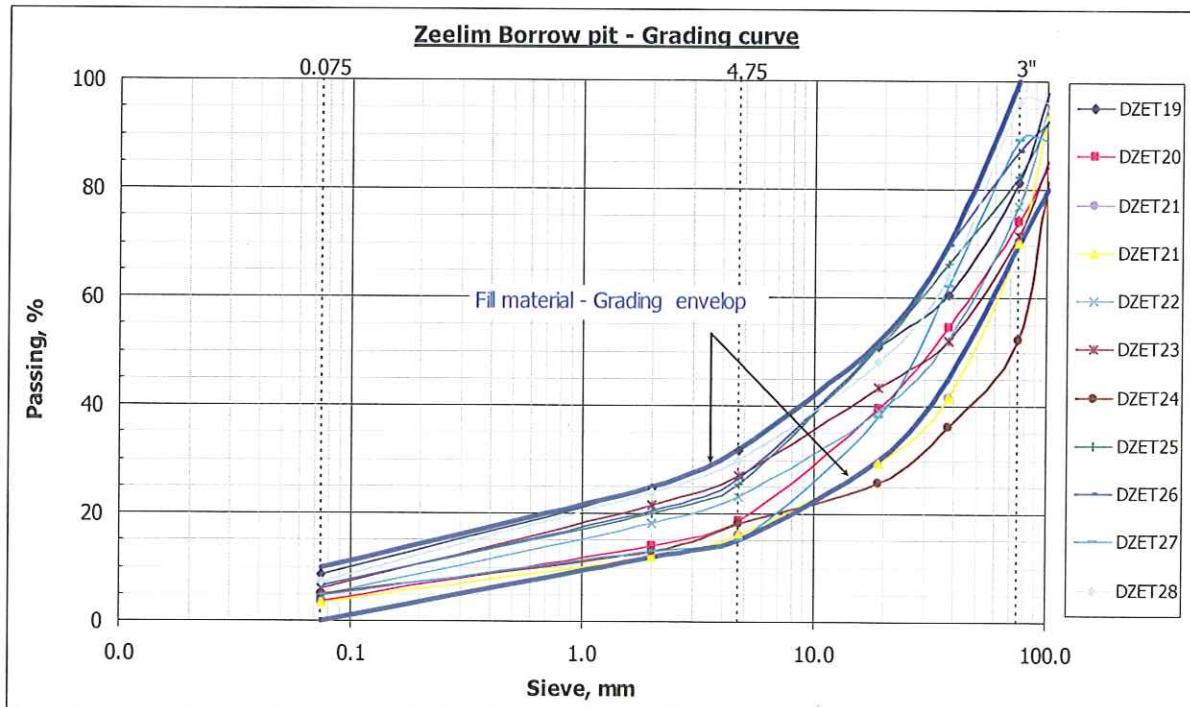
תרשים 28 : התפלגות גודל הגרגירים במילוי גרנולרי ששימש את מפעלי ים המלח

- תכולת הדקם (העוביים נפה #200) : ? 9%-4%
- חול (#4-#200) : ? 15%-25%
- צוררות (גדולים מ-#4) : ? 70%-85%

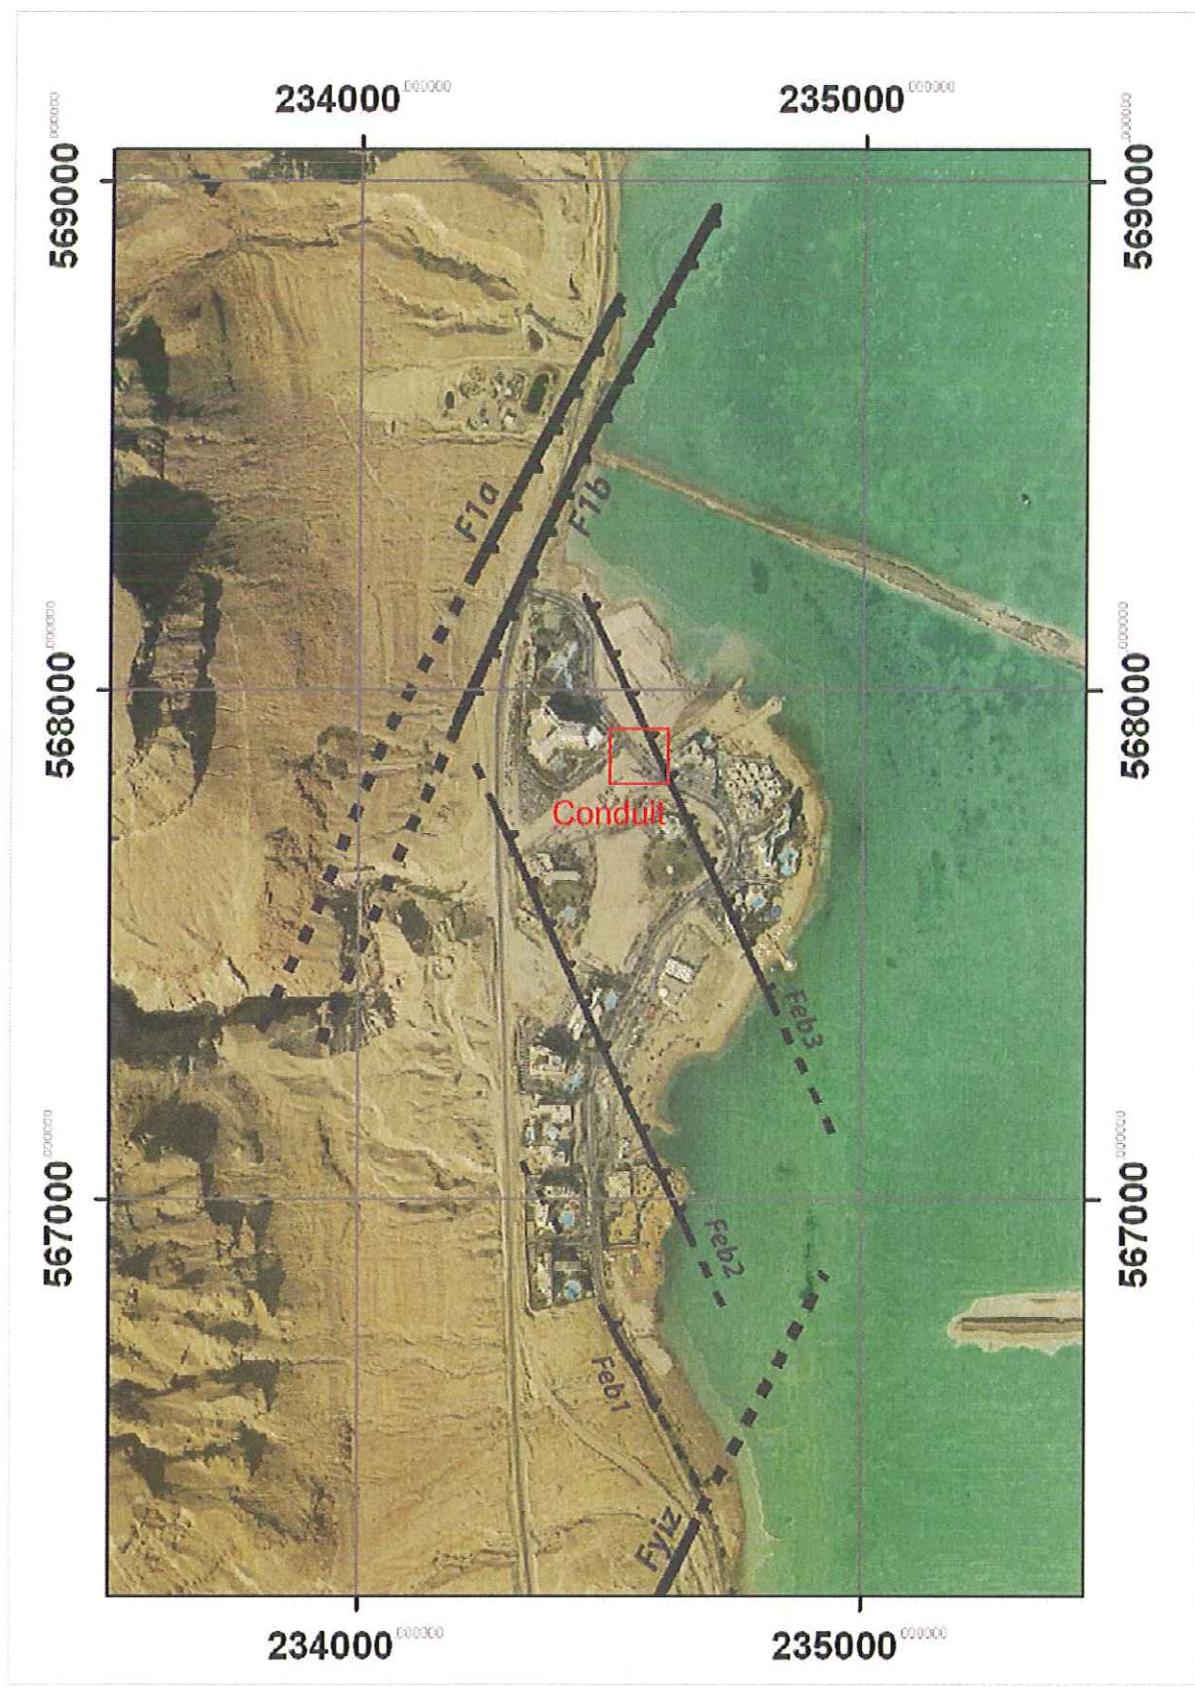
תרשים 33: מפת העתקים שהוכנה ע"י ד"ר שמיר בעין בוקק, יוני 2011

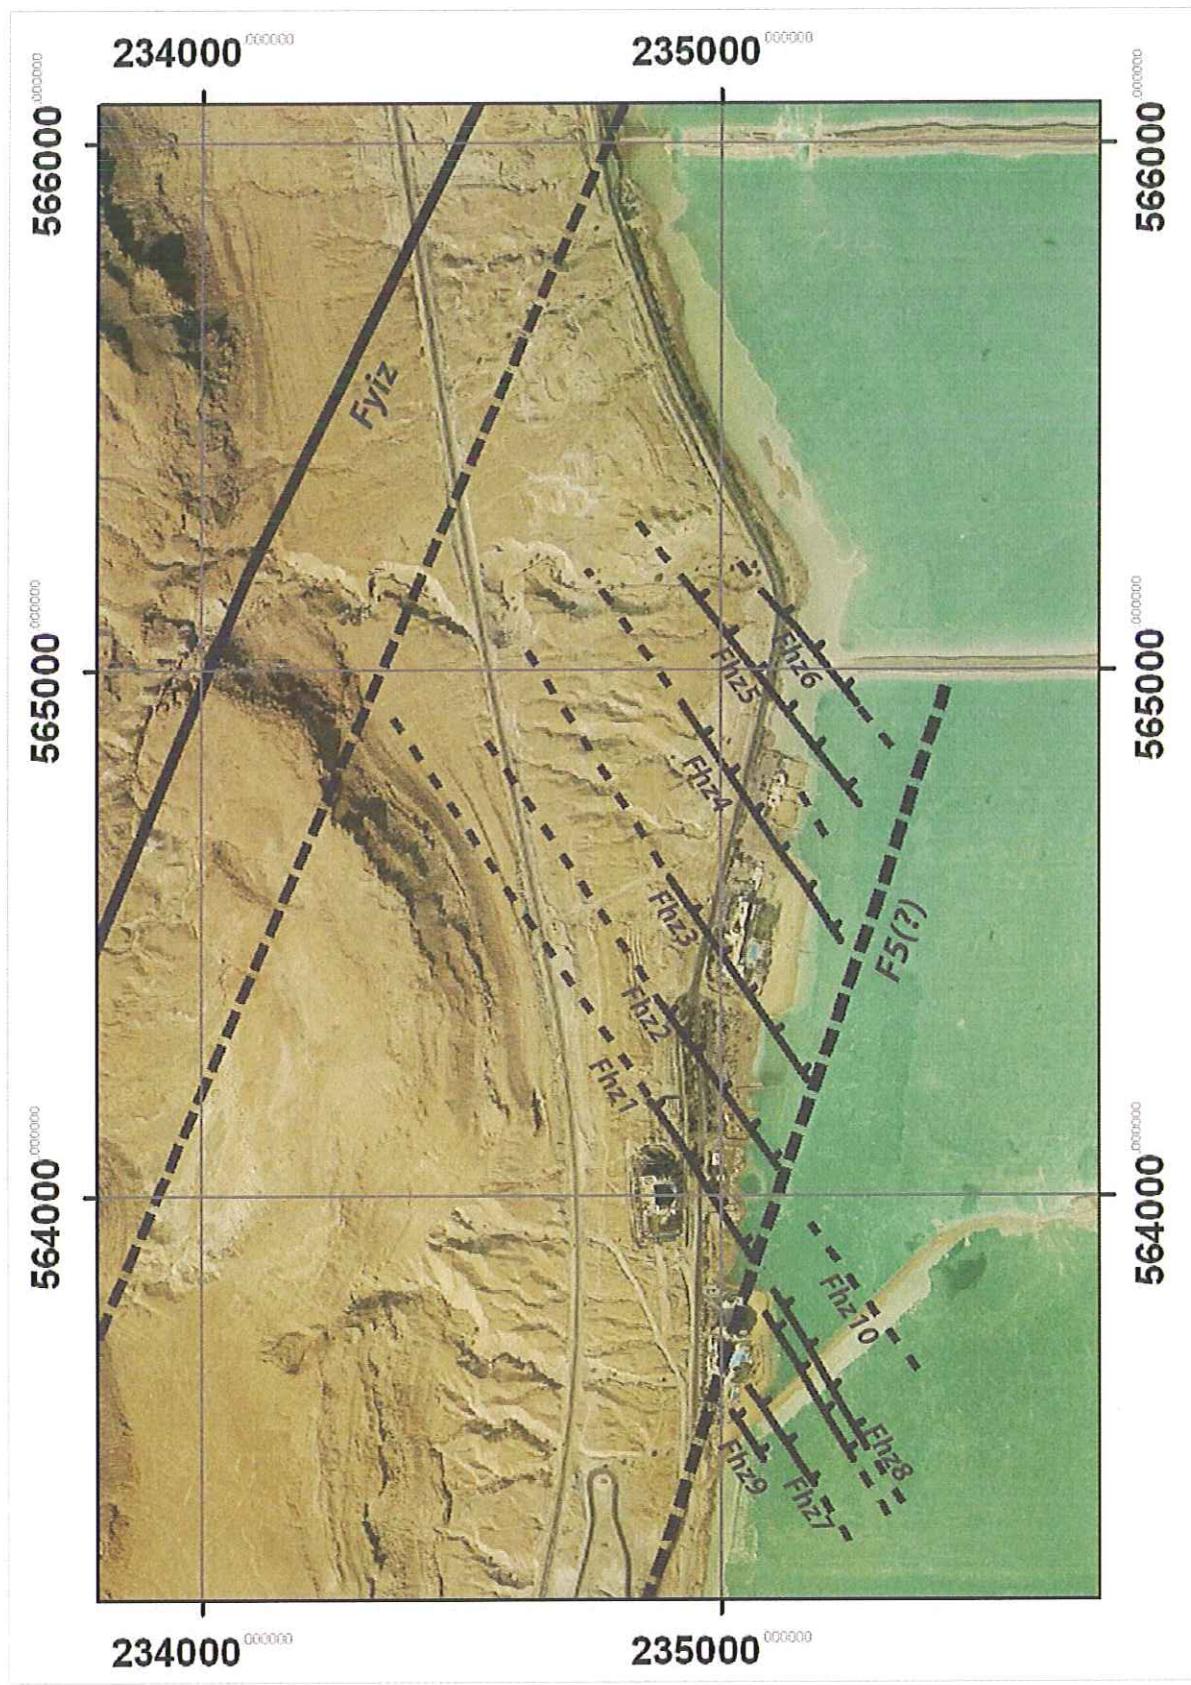
תרשים 34: מפת העתקים שהוכנה ע"י ד"ר שמייר בנווה זהר, יוני 2011

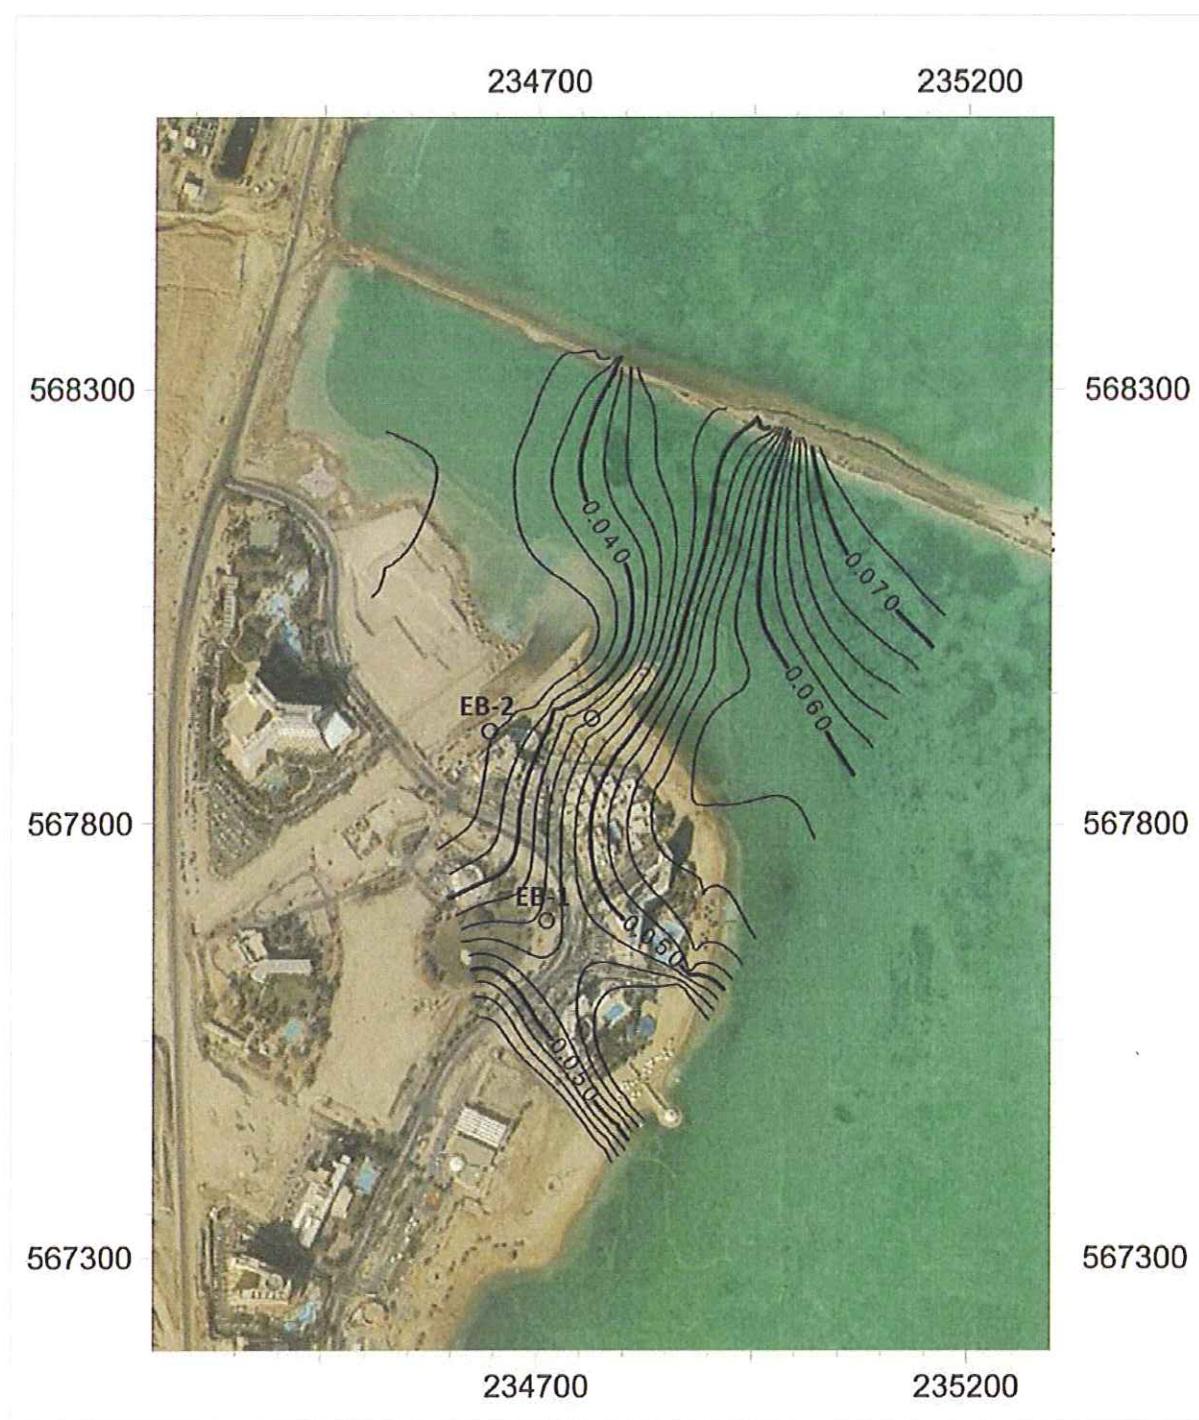
תרשים 35: גג שכבות המלח המשייבית (מפת זמן של גג שכבות המלח המשייבית מהסקר הגיאופיזי שנערך ע"י ד"ר ג. שמיר, יוני 2011)

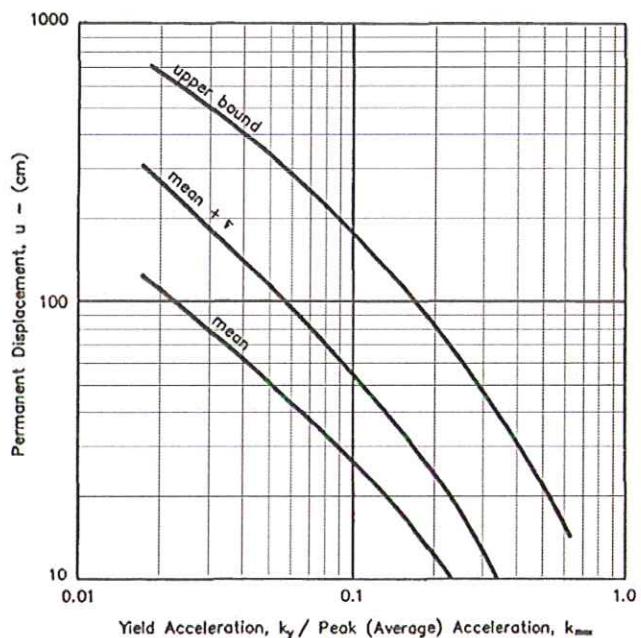
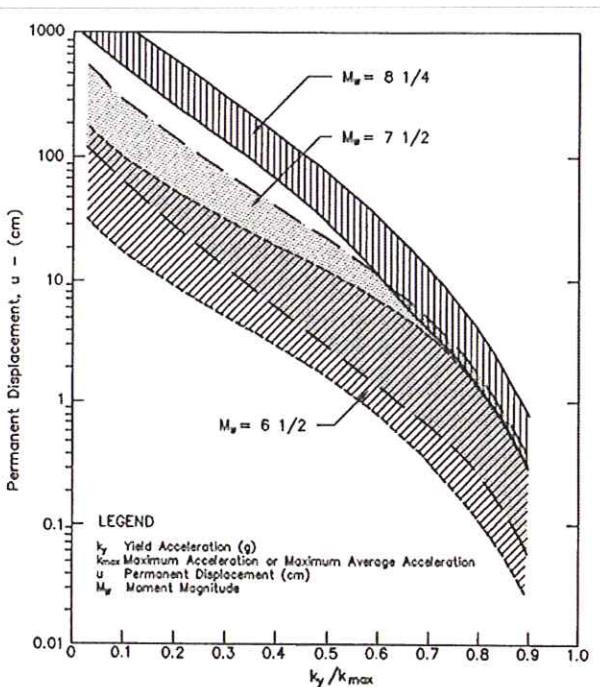
תרשים 43: לוח תזוזות סיסמיות קבועות  
(1978 ,Seed-ו Makdisi)

תרשים 42: לוח תזוזות סיסמיות  
קבועות (1984 ,Franklin-ו Hynes)

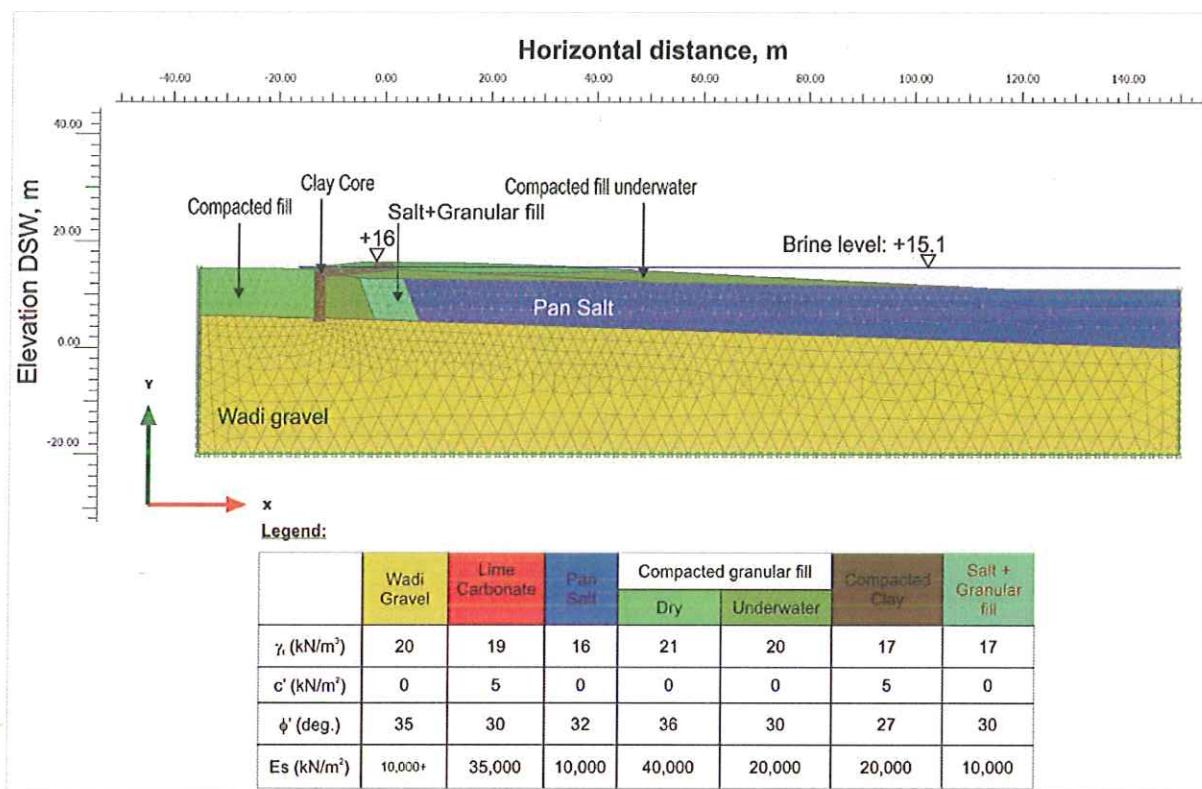
תרשים 44: עין בוקק. מודל גומרי דו-מימדי ופרופיל הקרקע לצורכי חישובי יציבות המדרונות

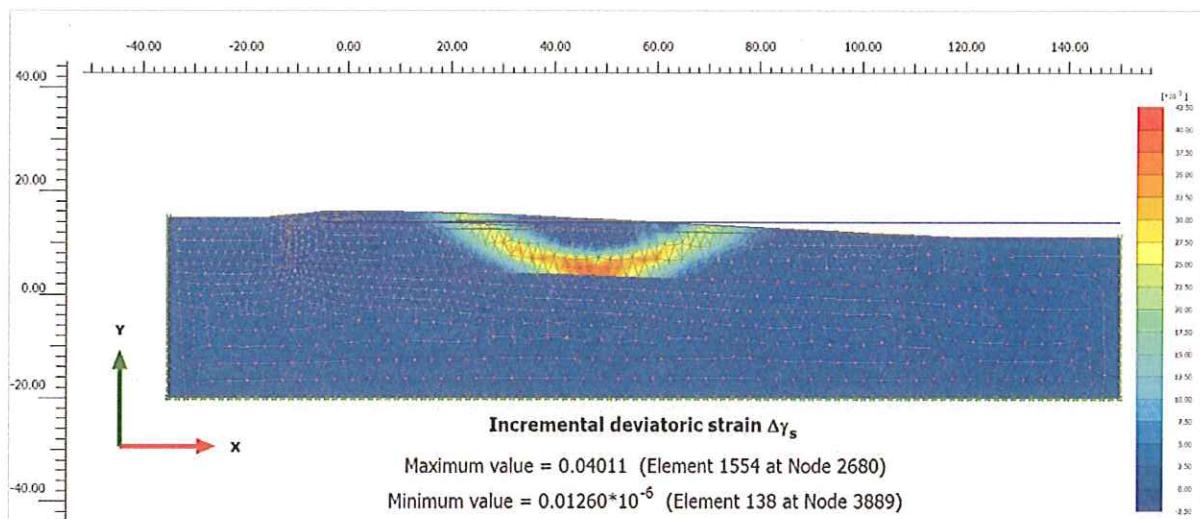
תרשים 45: עין בוקק. משטח החלקה קריטי בתום ביצוע, מפלס תמלחת 9+13.9 מ'
