**אמצעי הגנה  
לחוף המערבי של בריכה 5  
לאזור עין בוקק  
סלולות הגנה, יציבות, כוחות עילוי וחומרי בניה**

**דו"ח גיאוטכני**

תורגם ממסמך של: ד"ר ישראל קיסר  
**32-2011-18R**  
**מ - 02.01.14**

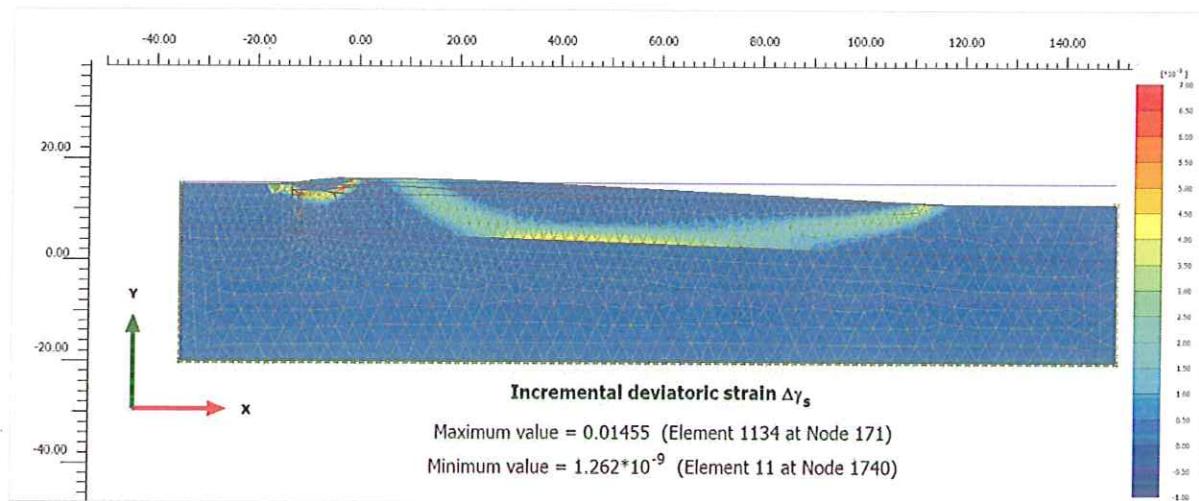
תרשים 46: עין בוקק. משטח החלקה קרייטי בתום ביצוע, מפלט תמלחת +15.1 מ'

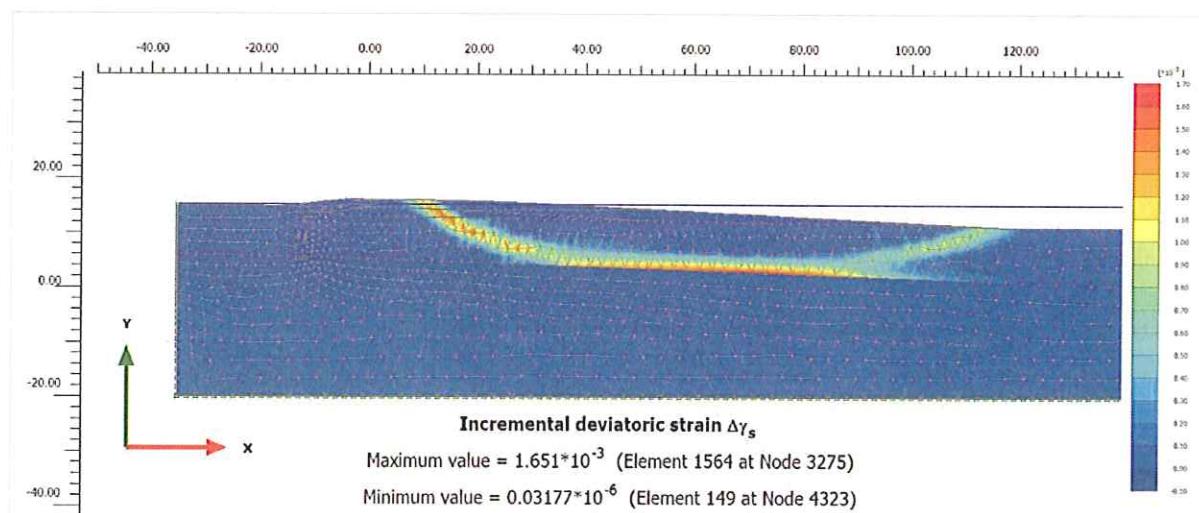
תרשים 47: עין בוקק. משטח החלקה קרייטי למקדם פסידו-סטטי קרייטי  $k_y=0.13g$

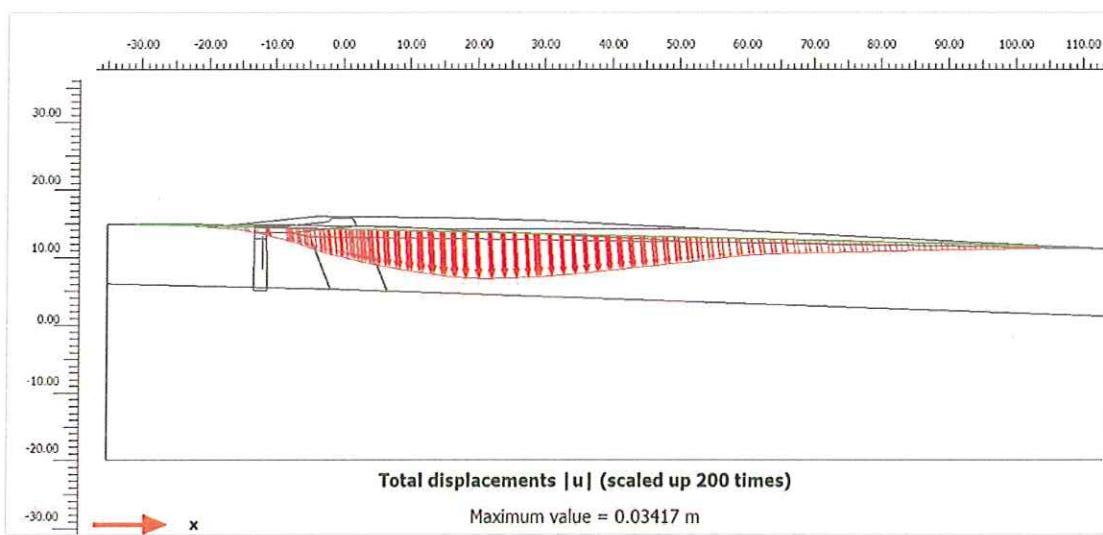
תרשים 56: סוללת עין בוקק. אפיק תזוזה לאחר ביצוע

הסקיעות המירביות הן מ-3 עד 6 סמ'.

הסקיעות מרוכזות במקומות בהם המילוי הוא הגבוה ביותר ומצוי מעל שכבת המלח. כמו כן לעיל, החישובים הנוכחיים נערך עבור שכבת מלח הומוגני נטול קוהזיה (הנחה מחמירה).

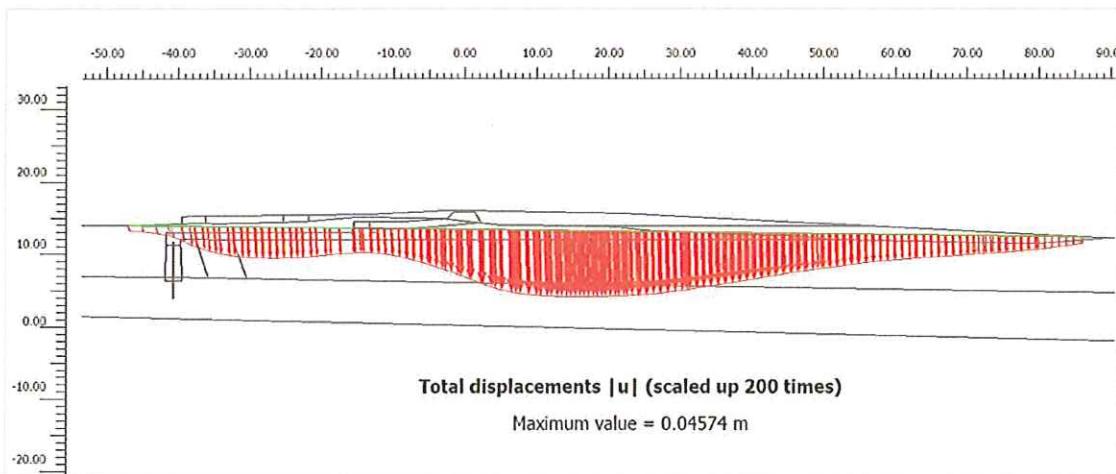
תרשים 57: סוללת מלון מורייה. אפיק תזוזה לאחר ביצוע

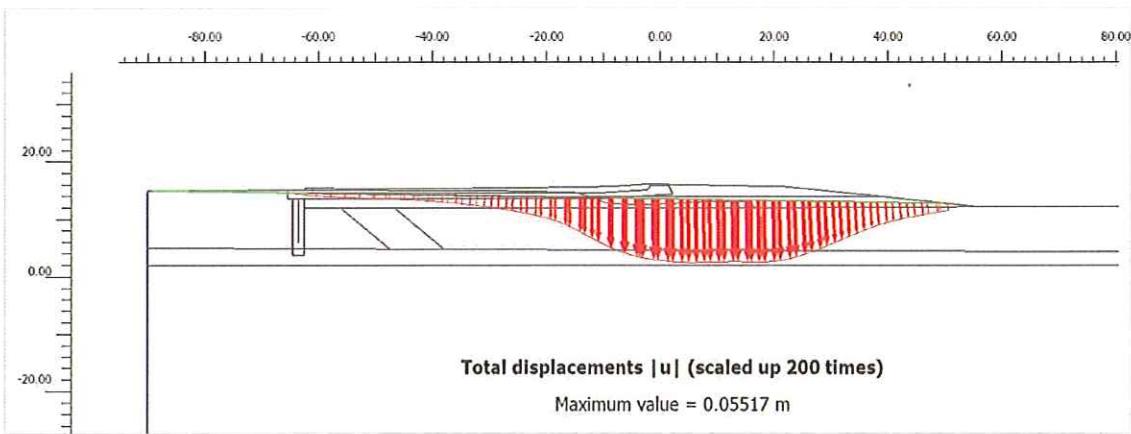
תרשים 58: סוללת מלון נירונונה. אפיק תזוזה לאחר ביצוע

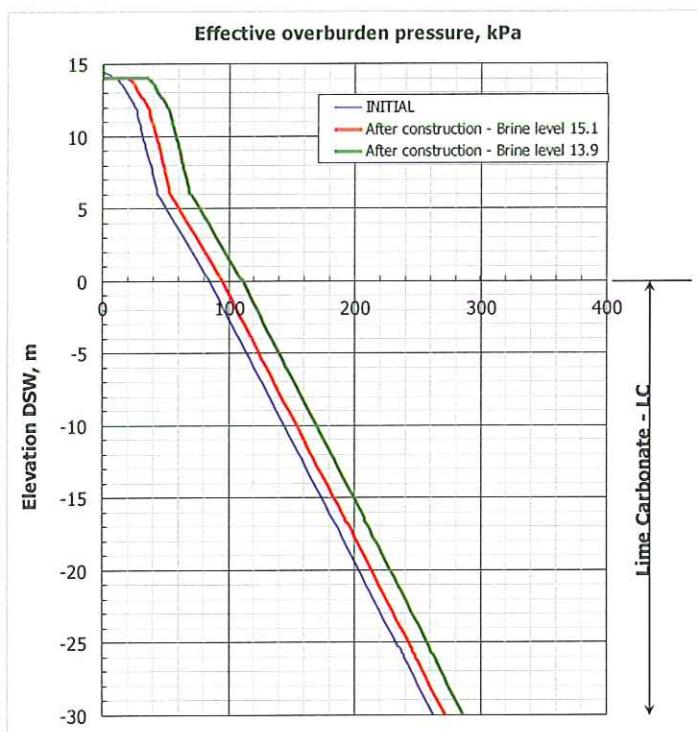
תרשים 59: סוללת מלון מורייה : התפלגיות לחיצת השכבות

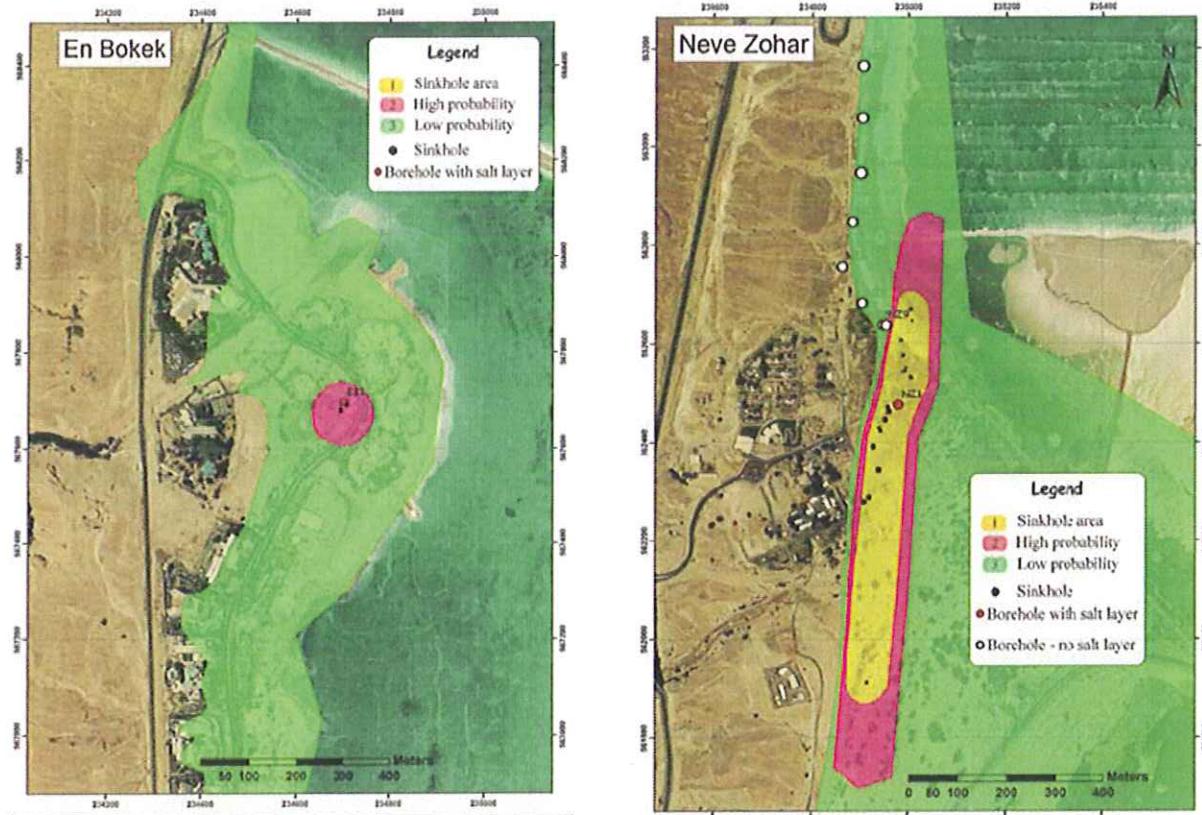
תרשים 60: מפות GSI: סיכונים להיווצרות בולענים באזורי עין בוקק ונוה זוהר

בולענים נוצרים עקב זרימת מים שפירימים מכיוון מערב, אשר ממיסים שכבות מלח עמוקות .  
באזור המלונות תנאים אלה קיימים בעיקר בפתחי עין בוקק ועין זורה . תריסים 60 מציג אזורים בעלי סיכון גבוה להיווצרות בולענים .

לפי מפות אלה, הסבירות להטיפות בולענים לאורך הסוללה המערבית של בריכה 5 נמוכה . ניתן לבדוק מסקנה זו ביחס להשפעות של אמצעי ההגנה המתוכננים : חיצ' חרשית ומערכת השאייה .
